Lynge Hus, gennemgang den 10. december 2018

Falck Assistance Nordic A/S (i det efterfølgende benævnt Falck) har den 10. december 2018 deltaget i en gennemgang af Plejehjemmet Lynge Hus, Hillerødvej 48 A, 3540 Lynge.

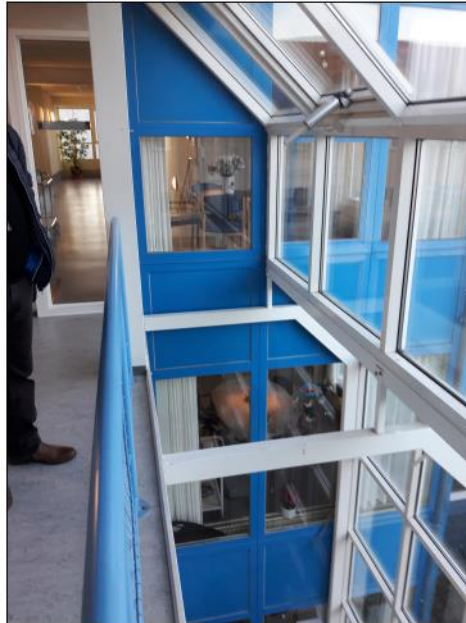
Der kunne under gennemgangen ikke identificeres egentlige brandsektionsafgrænsninger, der imødekommer kravet om opdeling i brandsektioner med arealer på højst 600 m².

Der er åben forbindelse mellem alle plan ved de udførte glasoverdækkede gange. Der vil således kunne ske en brand- og røgspredning til flere plan og trapper.
